LECHLER

“DÉFAUTS DE PEINTURES” MANUEL D’IDENTIFICATION
“DEFECTOS DE PINTURAS” MANUAL DE IDENTIFICACIÓN
HANDBUCH ZUR BEHEBUNG VON PROBLEMEN BEI DER SPRITZLACKIERUNG

Refinish

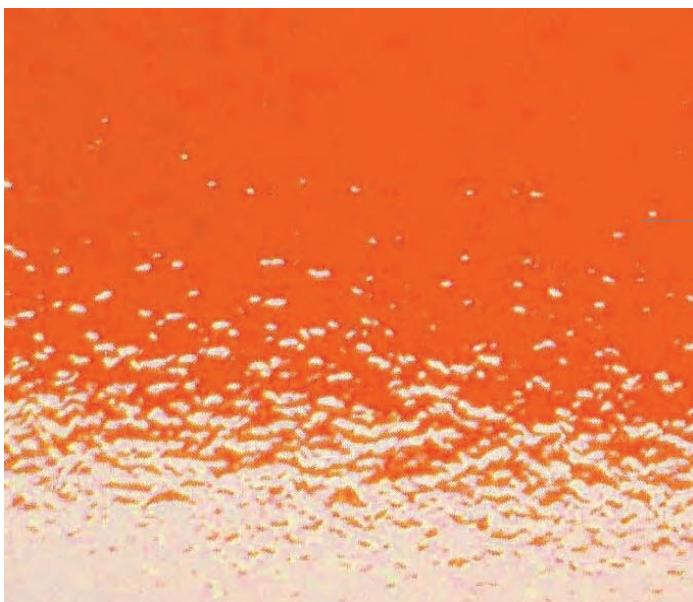
EFFECTO PIEL DE NARANJA

ORANGENSCHALENEFFEKT

Présence d'une surface non uniforme et granuleuse de la pellicule de peinture semblable à de la peau d'orange.

- Poncer la partie concernée avec du papier fin et lustrer.
- En cas de défaut très visible il peut s'avérer nécessaire de poncer plus en profondeur pour ensuite repeindre.

- Toujours consulter la Fiche Technique et utiliser la technique d'application indiquée sur celle-ci.
- Utiliser les diluants appropriés et indiqués en fonction des conditions ambiantes et contrôler la viscosité avant l'application.
- Appliquer des couches de peinture uniformes et attendre le temps nécessaire pour l'évaporation.
- Garder les conditions d'application, la température et l'aération sous contrôle.

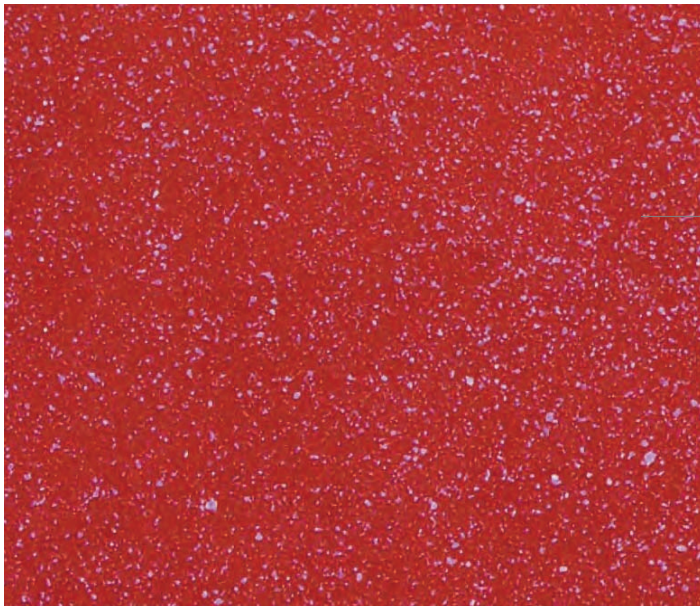
BROUILLARDS DE PULVERISATION

SPRITZNEBEL

- Efectuar atentamente la operación de cubrimiento de los soportes, prestando atención a que los bordes estén perfectamente sellados.
- Utilizar las técnicas de aplicación idóneas, siguiendo las instrucciones indicadas en las Fichas Técnicas de los productos.
- Utilizar cabinas de pintura con un suficiente reciclaje del aire.

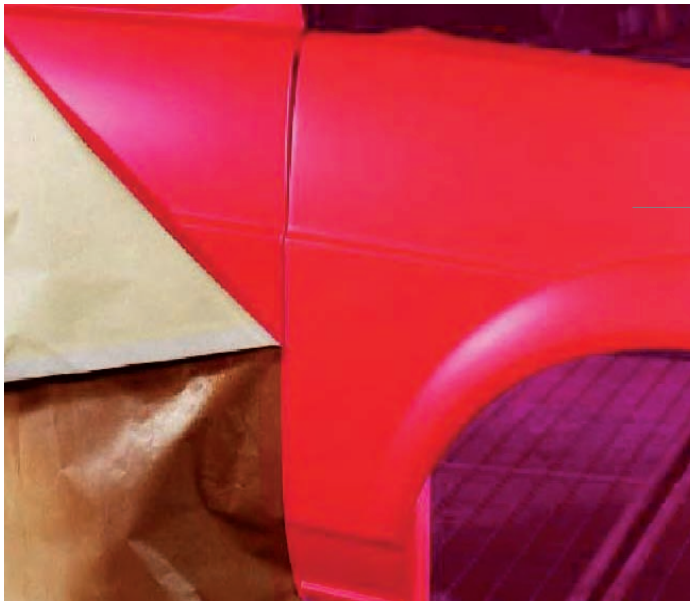
PROBLEMES DE COLORIMETRIE

FARBTON-PROBLEME

- Mauvais choix de la couleur ou de la variante.
- Couleur formulée avec des pigments différents et qui provoque donc des phénomènes de métamérisme.
- Mélange insuffisant de la peinture.
- Techniques d'application non appropriées (nombre de couches, réglage du pistolet).
- Vérification de la tonalité avant la mise en peinture effectuée dans des conditions d'éclairage (qualité, quantité) incorrectes.
- Vérification de la tonalité avant la mise en peinture effectuée d'une manière incorrecte (contrôle non effectué avec pistolet).

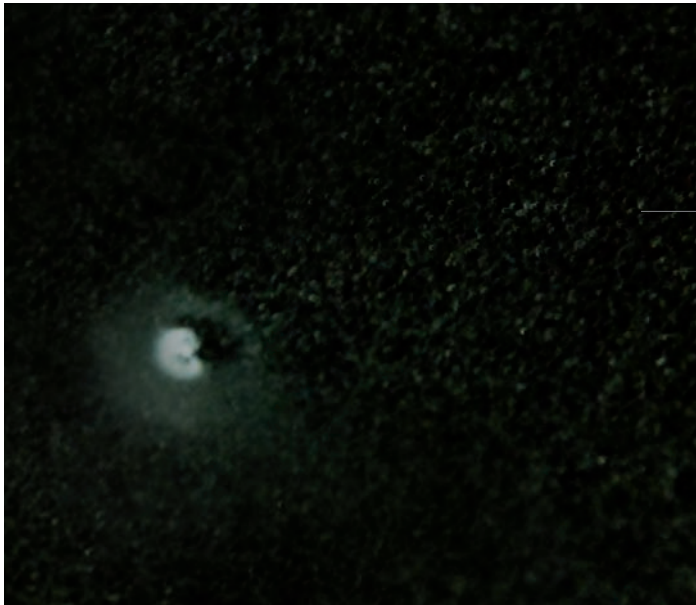
IMPURETES - POUSSIÈRE

SCHMUTZ - STAUB

- Limpiar adecuadamente el soporte (con aire y después con desengrasante antiestático).
- Mantener limpia la cabina de pintado y los instrumentos de trabajo.
- Sustituir los filtros periódicamente.
- Conservar el producto a pintar en contenedores limpios y cerrados herméticamente; siempre filtrar antes de utilizar.
- Limpiar adecuadamente los contenedores y pistola y secar con trapos limpios.
